# PROJET DE PLAN PLURIANNUEL DE TRAVAUX

## LE VILLAGE PROVENCAL

Hameau de la GARRIGUE  
26 170 Mollans sur Ouvèze

### 1. - SYNTHÈSE DU PROJET DE PLAN PLURIANNUEL DE TRAVAUX

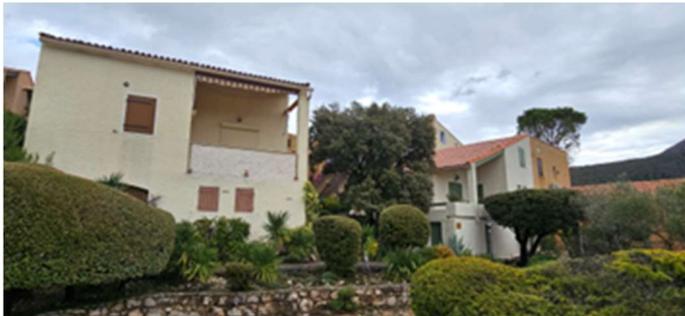
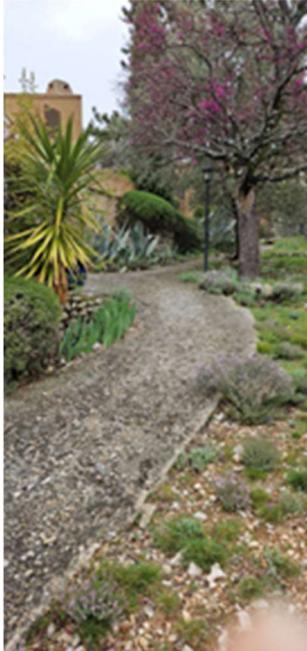
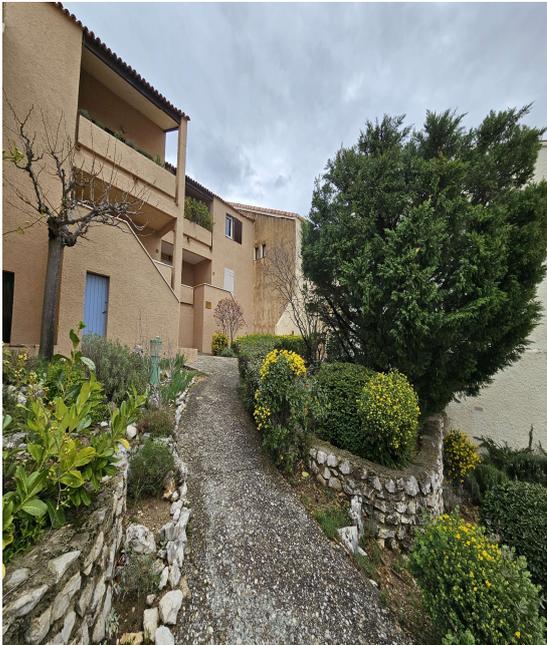
Espaces verts -

Description	État
<p>Les bâtiments à usage d'habitations ou collectifs sont entourés d'espaces verts très bien entretenus</p> <p>Illustrations :</p>

<p><i>Recommandation(s) :</i>  <i>Contrôles périodiques</i>  <i>Maintien des entretiens en cours</i></p>	<p style="text-align: center;">A</p>

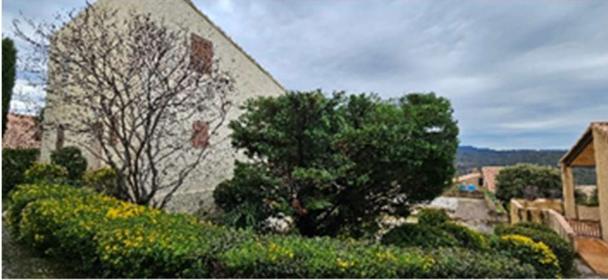
Divers

I. Description	II. État
<p>Végétaux très proches d'un bastidon, place Nabab.</p>

<p><i>Recommandation(s) :</i> <i>Maintien d'un entretien strict pour raisons de sécurité incendie</i></p>	<p>B</p>

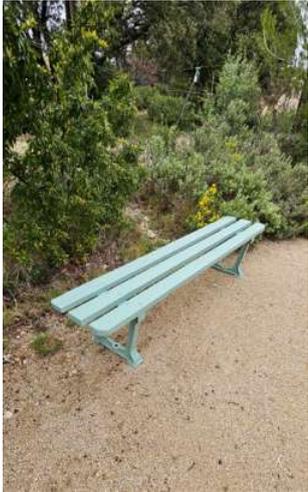
Mobilier urbain

Description	État
<p>Quelques bancs en bois répartis sur la copropriété. Très bon état général</p> <p>Illustration :</p>

<p>Recommandation(s) : Contrôles périodiques</p>	<p>A</p>

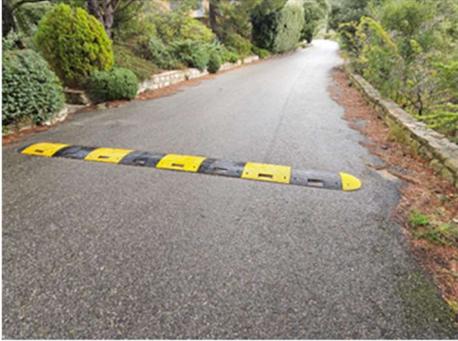
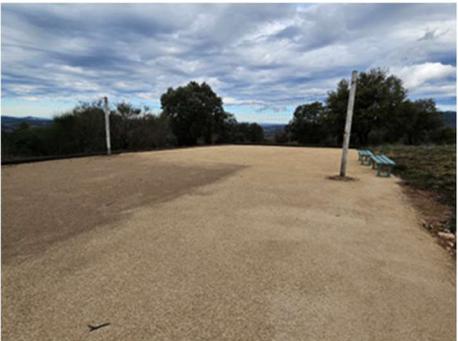
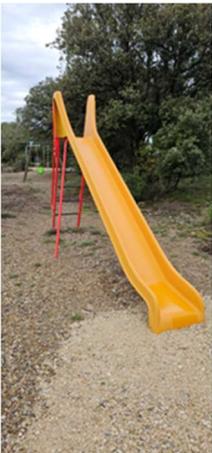
Enrobés et Voiries

Description	État
<p>La route bitumineuse (1) en amont et traversante est gérée par la mairie, ainsi que l'éclairage aux abords (voir chapitre éclairage)</p> <p>Un revêtement type clapicette pour un espace pétanque (2) et terrain sportif (3)</p> <p>Sable et gravier pour l'aire de jeux (4)</p> <p>Le revêtement du stationnement sera traité au chapitre stationnement extérieur.</p> <div style="display: flex; justify-content: space-around; align-items: flex-start;"> <div style="text-align: center;">

<p>4</p> </div> </div> <p>L'état des revêtements décrit au-dessus est non dégradé et bien entretenu</p> <p><b>Recommandation(s) :</b></p> <p><i>Contrôles périodiques et maintien des entretiens</i></p>	A

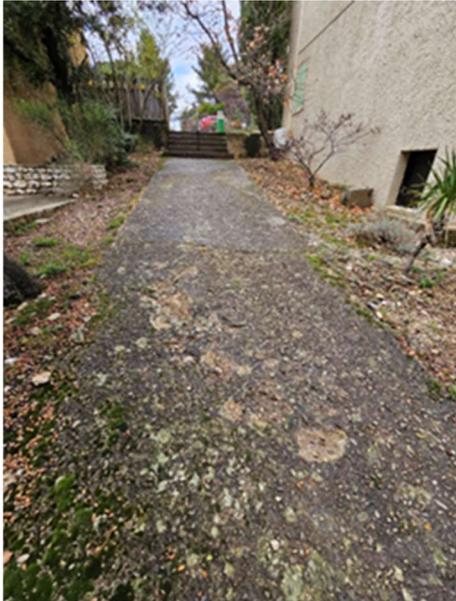
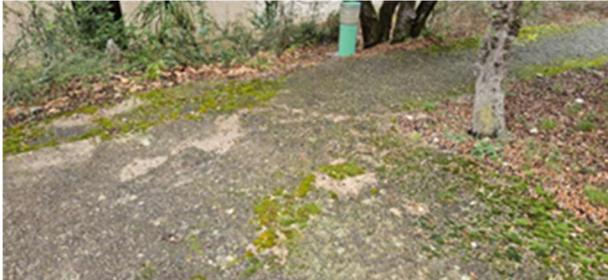
Venelles

Description	État
<p>Les venelles représentent la majorité des espaces communs de circulation.            Le revêtement se compose de dalles béton gravillonnées gros grains            Leur état n'est pas homogène du fait d'un renouvellement parcellaire (photos ci-dessous de 1 à 3 pour le constat de dégradation et 4 et 5 pour les réfections</p> <p>Illustrations (non exhaustives) :            Eclats du revêtement, mousses végétales, déformations du revêtement.</p> <p style="text-align: center;">1</p>

*Poursuivre la réfection des parties dégradées en respectant une qualité de matériaux et une homogénéité de teinte.*

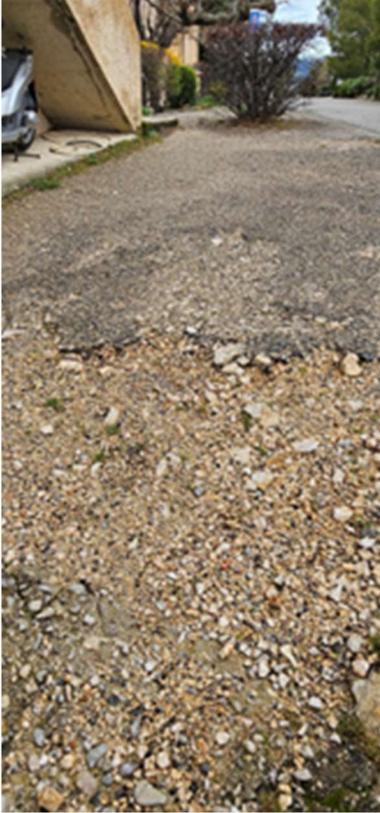
## Divers

Description	État
<p data-bbox="140 506 1161 539">Revêtement bitumineux dégradé en haut de la pente menant à la piscine</p>

<p data-bbox="140 1473 411 1507"><b>Recommandation :</b></p> <p data-bbox="140 1525 1217 1671"><i>Comme évoqué lors de la visite avec les représentants des copropriétaires, il sera nécessaire de reprendre cette partie Il a été question d'une mutualisation lors de prochains travaux de ce type. Il serait préférable de couvrir toute la surface pour un rendu homogène</i></p>	<p data-bbox="1342 1122 1366 1155">B</p>

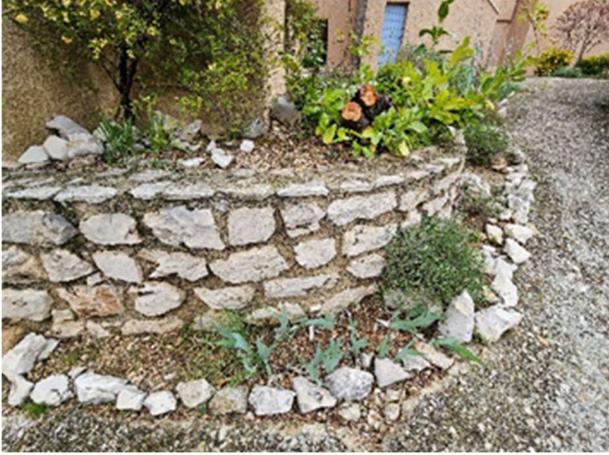
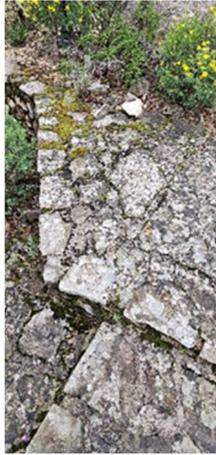
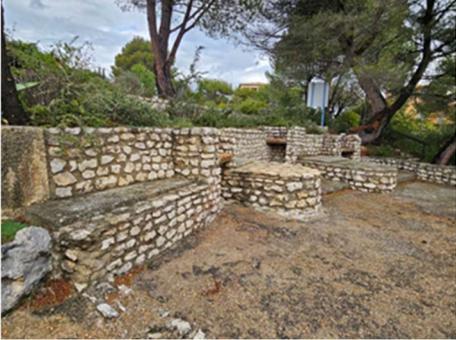
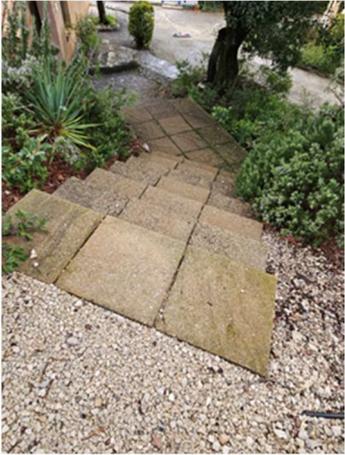
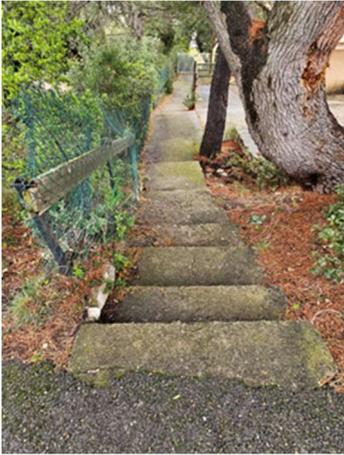
Murets, dallages pierre, escaliers extérieurs

Description	État
<p>Bon état général des murets et dallages en pierre (1 à 3)</p> <p>Illustrations :</p> <div style="display: flex; justify-content: space-around;"> <div style="text-align: center;">

<p>3</p> </div> <p>Marches extérieurs en dallage béton</p> <div style="display: flex; justify-content: space-around;"> <div style="text-align: center;">

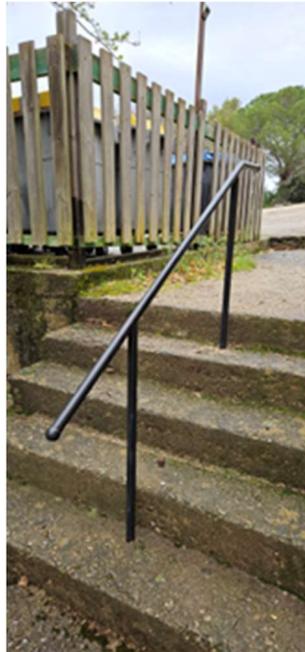
Escaliers vers local poubelles en béton avec rampe en bon état de conservation

*Recommandation(s) :*  
*Contrôles périodiques et maintien des entretiens*

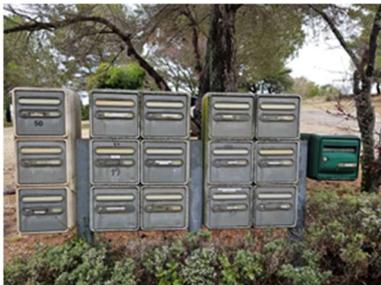
**Boîtes aux lettres**

Description	État
<p>Blocs de boîtes plastiques en bon état Présence de salissures et mousses</p>

<p><i>Recommandation(s) :</i> <i>Nettoyage des blocs de boîtes aux lettres</i></p>	<p>B</p>

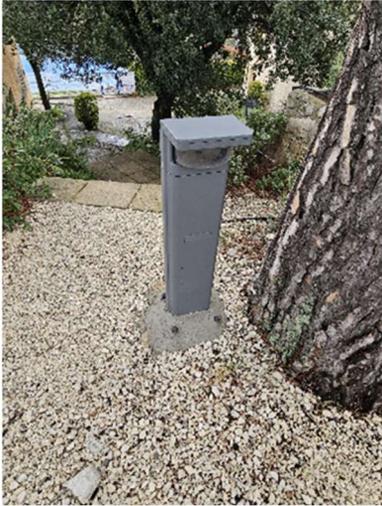
Eclairage

Description	État
<p>Eclairages automatiques publics aux abords de la route municipale traversante.</p>

<p><b>Recommandation(s) :</b>  <i>Contrôles périodiques et déclarations aux services techniques si dégradation.</i></p> <p><i>L'éclairage des communes était englobé dans la consommation municipale qui a exclu « le Village provençale » une fois constaté.</i>  <i>Les travaux engendrés pour un raccordement au réseau impliquent un coût très importé (évalué à 35 000 €) pour l'éclairage des communes uniquement.</i>  <i>Il a été mis en place un éclairage solaire avec détecteur de présence sur les réverbères existants (1 et 2), utilisés comme support.</i></p>	<p style="text-align: center;">B</p>

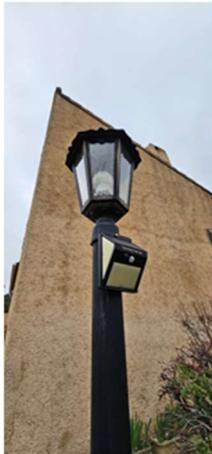
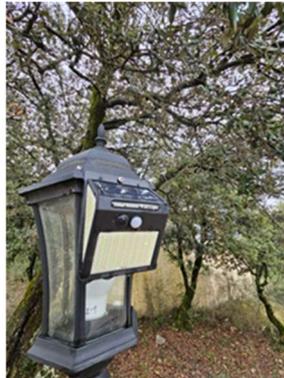
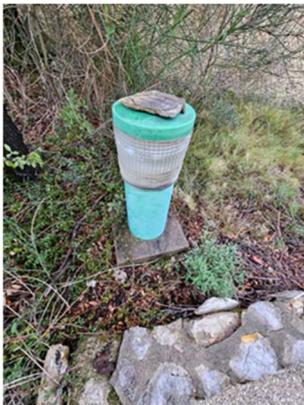
*L'éclairage au sol existants (3) devient quand à lui moins pertinent à conserver. Des pierres sont posées afin d'éviter que les couvercles ne s'envolent. Eclairage type lampe halogène raccordé par câblage apparent pour l'éclairage du terrain de pétanque (4)*

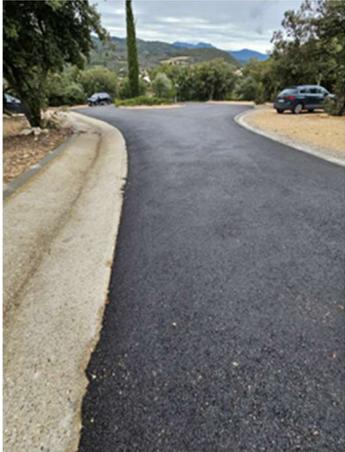
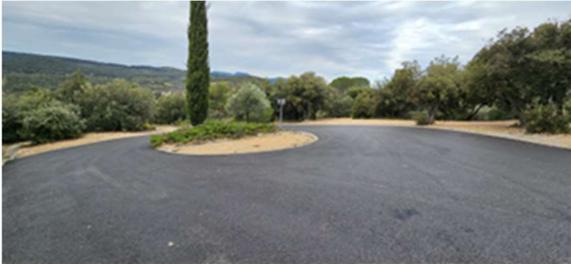
Stationnement ouvert

Description	État
<p>Stationnement privatif au Village Provençale dont la réfection totale est récente. Revêtement bitumineux et bordure béton. Stationnement sur gravier.</p> <div style="display: flex; justify-content: space-around;">

</div> <p><i>Recommandation(s) :</i> <i>Contrôles périodiques et entretiens réguliers.</i></p>	<p>A</p>

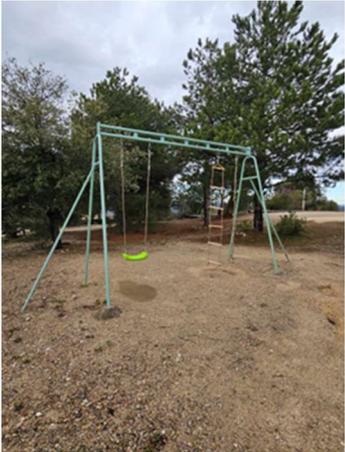
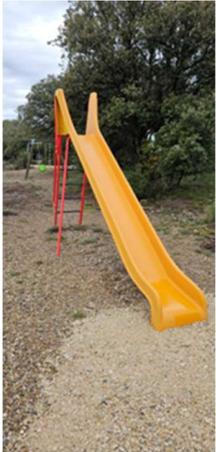
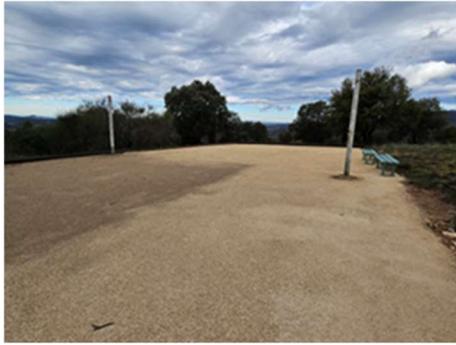
Espaces jeux

V.Description	VI.État
<p>Aire de jeux pour enfants (1) et terrain de sport (2) en bon état d'entretien (Matériel et revêtement)</p> <div style="display: flex; justify-content: space-around;">

Terrain de pétanque en bon état d'entretien (voir plus haut revêtement clapicette)

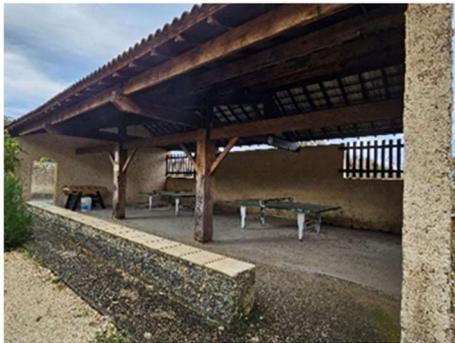
Espace ping Pong sous auvent charpente bois dont la couverture est récemment rénovée

*Entretiens réguliers et contrôles périodiques*

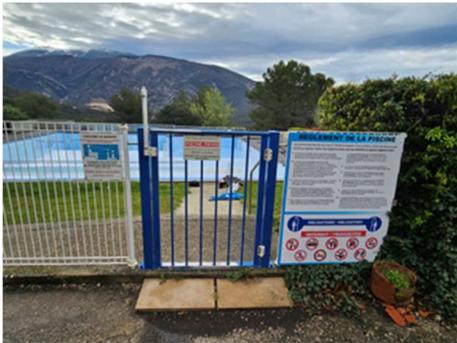
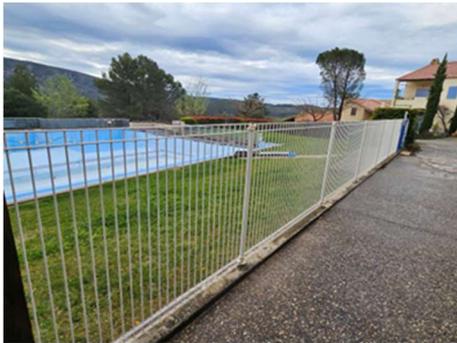
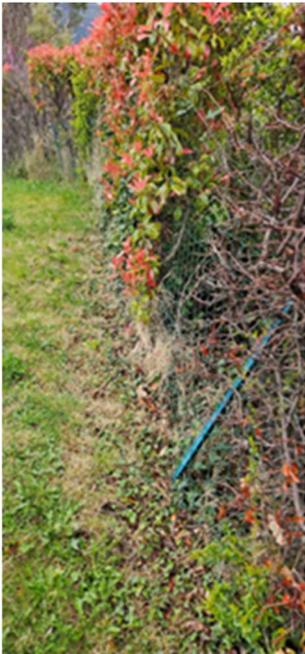
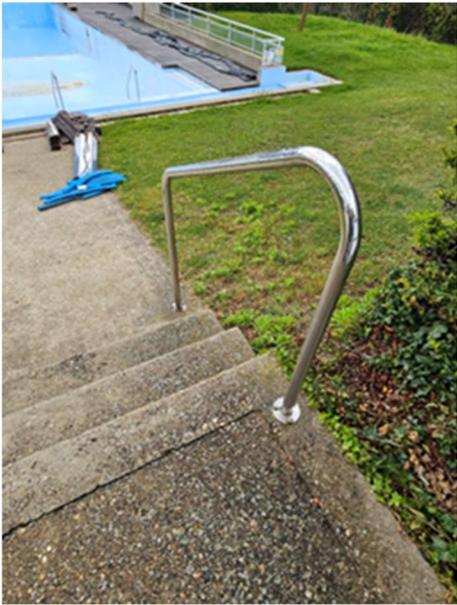
### Accès et clôtures

Description	État
<p>Accès par portillon sécurisé (2 accès). Réglementation affichée sur pancarte (1) Grillage rigide scellé de clôture en bon état (2)</p> <p>Grillage souple devant haies végétales (3) à contrôler. Piquet métallique à redresser. Main courante et pente d'accès en bon état (4)</p> <div style="display: flex; flex-wrap: wrap;"> <div style="width: 50%; text-align: center;">

*Recommandation(s) :*  
*Maçonner les fixations des poteaux métalliques du grillage souple.*

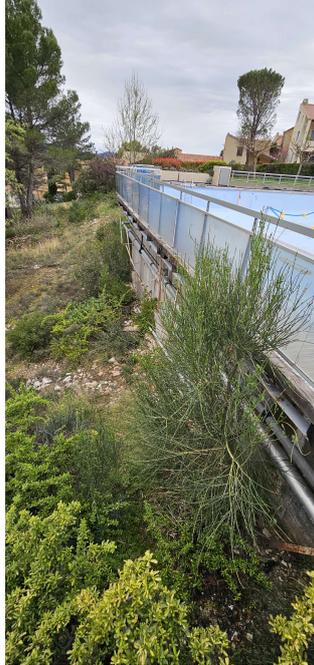
**Garde-corps aluminium et vitrage autour de la plage de la piscine**  
**Bon état**

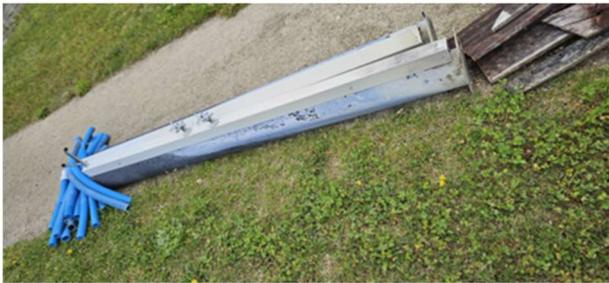
**Douches extérieures et pédiluve**

Description	État
<p>Anciennes douches extérieures déposées en attente d'un remplacement</p>

**Finalisation du projet douches/ pédiluve en cours.**

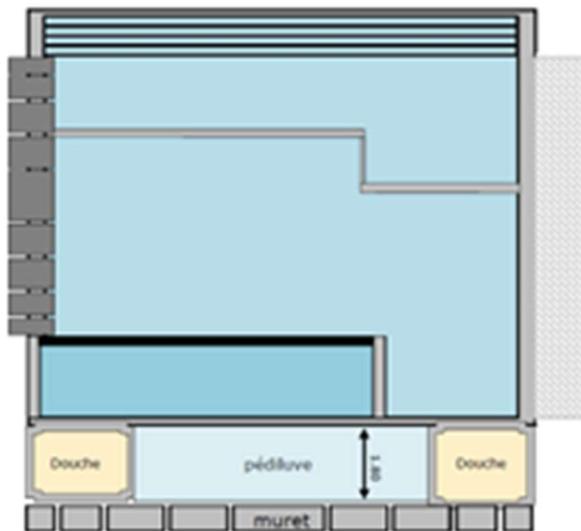
## Réfection du pédiluve en cours de projet

1 long pédiluve devant la piscine des bébés, 1 douche de chaque côté et un muret sur lequel on pourra s'asseoir (muret doit permettre de retenir les écoulements d'eau et de boue en cas de fortes pluies ou d'orages). Dans ce cas-ci, il y aura une "surverse" qui permettra la récupération des eaux (elle existe déjà partiellement le long de la piscine) et une barrière le long du côté droit de la piscine. Cet aménagement oblige tout le monde à passer par une douche et dans le pédiluve avant d'aller dans l'eau.

**Rem** = largeur obligatoire du pédiluve = 180 cm.

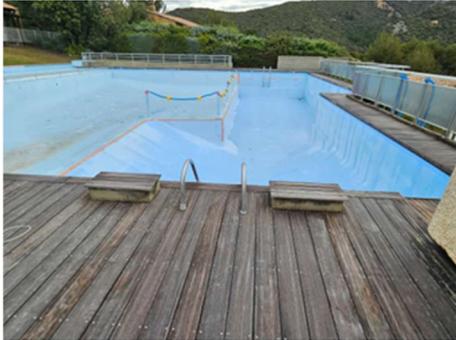
Plage du bassin

Description	État
<p>Revêtement de la plage en bois traité. Bon état général</p>

<p><i>Recommandation(s) :</i> <i>Maintien de l'entretien et contrôles réguliers</i></p>	<p>A</p>

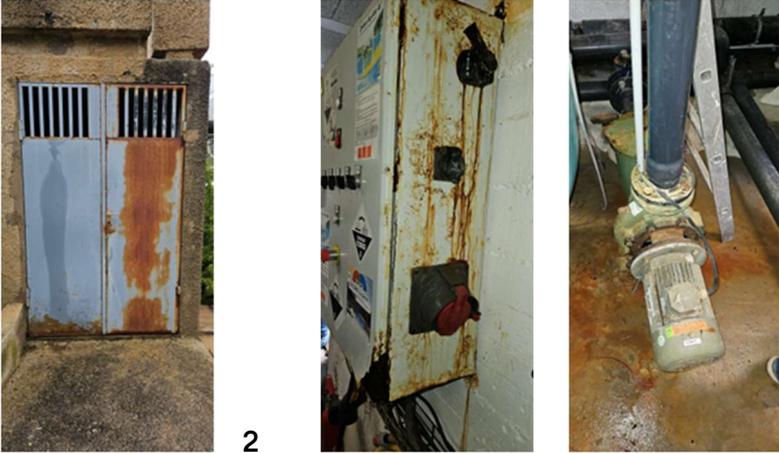
Local technique et fonctionnement

VII. Description	VIII. État
<p>Porte métallique en contrebas du bassin, ouvrant sur local technique (1). Présence de corrosion importante, ainsi qu'à l'intérieur du local (2)</p>

*Création d'un espace dédié sécurisé ,en extérieur avec bac de rétention pour la filtration à placer à l'extérieur pour stopper la corrosion du local.*

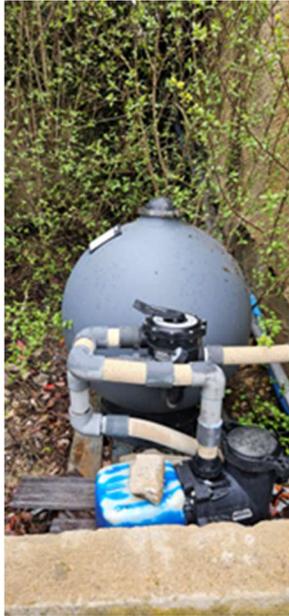
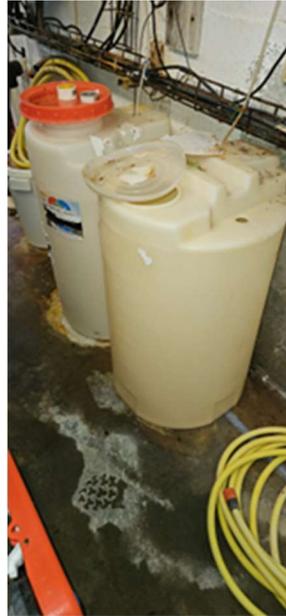
Ancienne filtration Hors d'usage (3) à l'extérieur du local technique à déposer pour extraire les fluides de filtrations (4) du local qui sont à l'origine de la corrosion importante sur le matériel électrique et mécanique de fonctionnement du bassin.

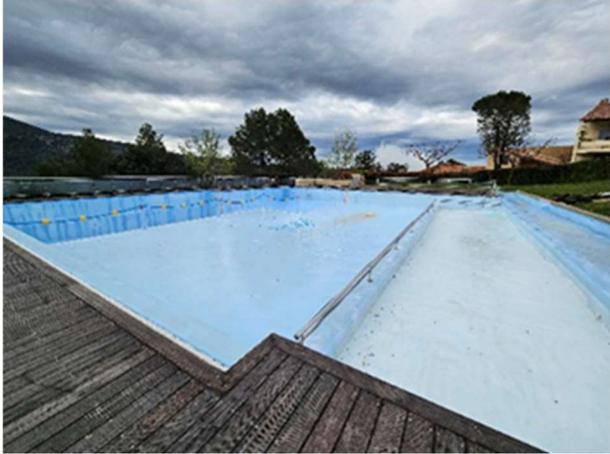
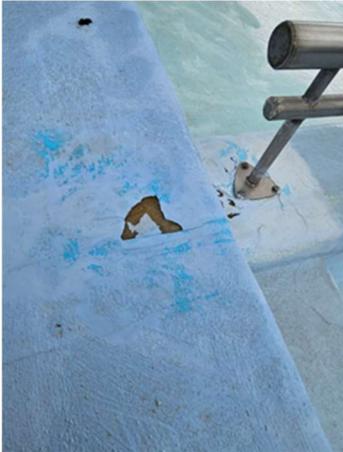
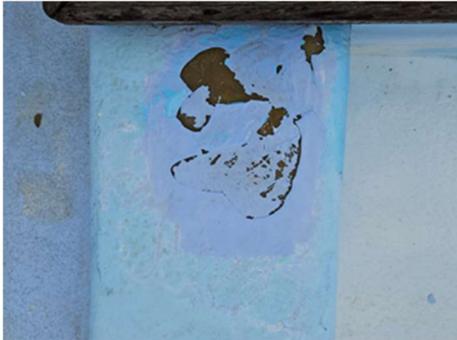
## Bassin

Description	État
<p data-bbox="140 459 1217 577"><b>Bassin en coque polystyrène</b> Quelques dégradations de peinture du bassin sur pédiluve et dans le bassin principal</p>

<p data-bbox="140 1760 1217 1879"><b>Recommandation(s) :</b> <i>Faire réaliser par des professionnels au moins 2 devis pour la réfection du revêtement des bassins. Coque ? Liner ?</i></p>	<b>B</b>

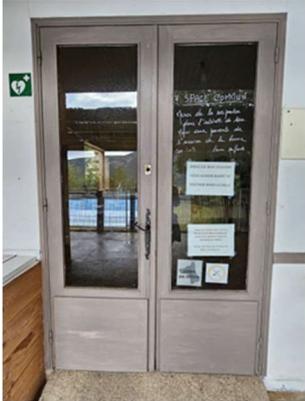
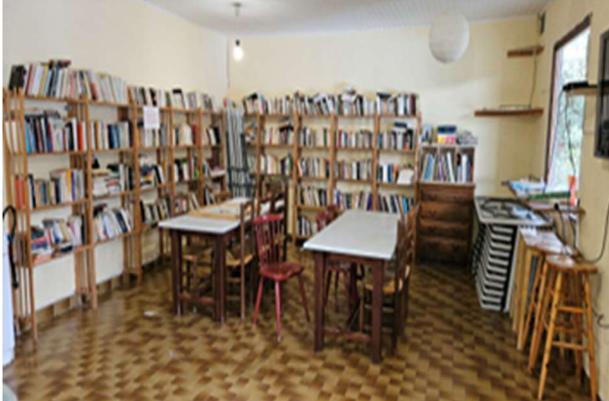
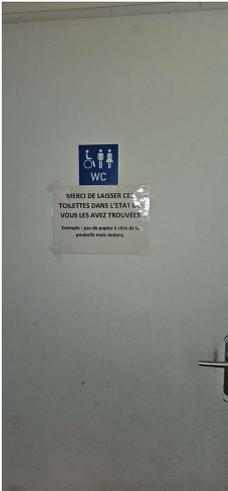
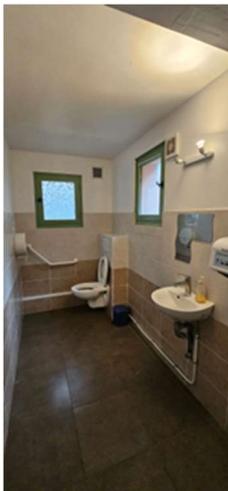
#### Le Club

Description	État
<p>Salle commune en accès libre en face de la piscine. Bon état général (voir chapitre sécurité incendie)</p>

<p>Toilettes PMR à disposition.</p>

<p><b>Recommandation(s) :</b> <i>Entretiens réguliers.et contrôles périodiques</i></p>	<p>A</p>

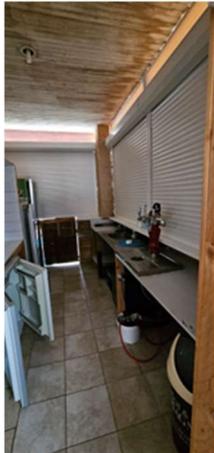
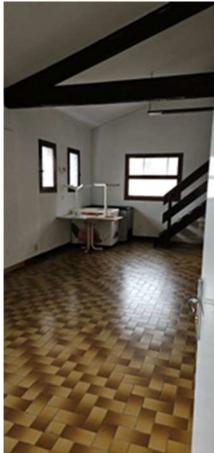
Buvette et pièce attenante

Description	État
<p>La buvette donnant sur l'extérieur n'est pas accessible au public. Le local attenant est dédié à un usage professionnel de préparation et de stockage.</p> <div data-bbox="331 539 545 992">

</div> <p><i>Recommandation(s) :</i> Entretiens réguliers et contrôles périodiques.</p>	<b>A</b>

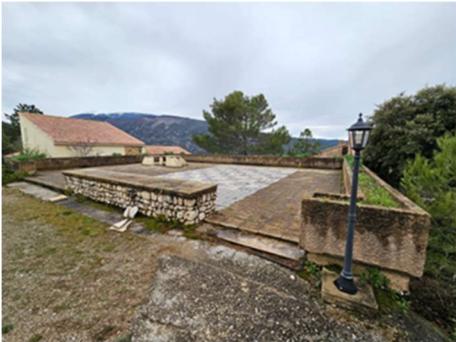
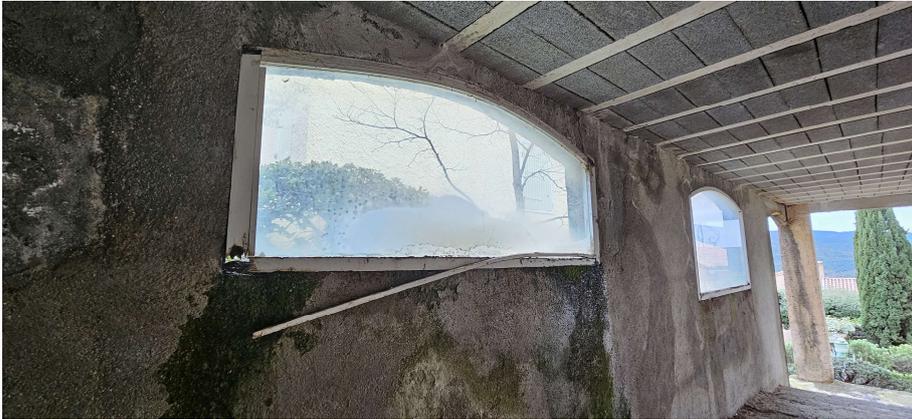
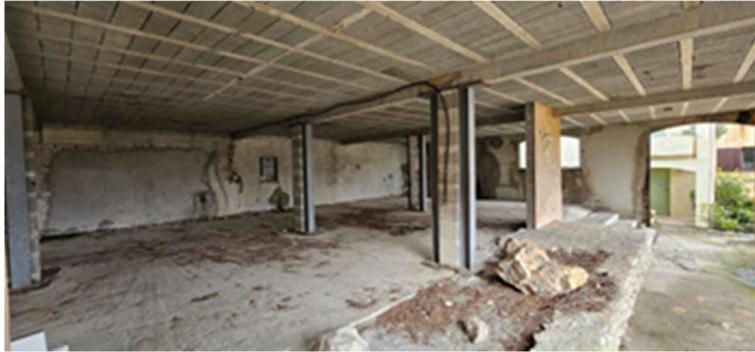
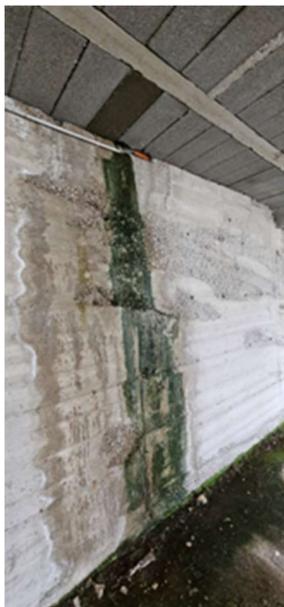
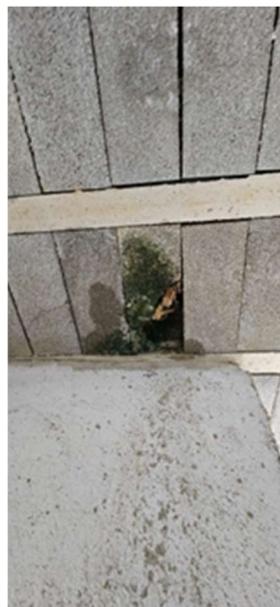
Espace « Le Damier »

Description	État
<p>Cet espace de plein air est aujourd’hui inexploité.  Dallage béton, jardinière, et table d’orientation dégradée (1)  Cet espace présente de nombreuses dégradations. Les façades présentent d’importantes traces d’humidité (2), les menuiseries ne sont plus étanches (3),</p> <div style="display: flex; justify-content: space-around; align-items: flex-start;"> <div style="text-align: center;">

<p>3</p> </div> <p>La partie inférieure en béton brut (4) présente quelques traces d’infiltration du plancher haut et des murs. (5) Ce lieu est parfois utilisé pour du stockage ou du débarras abusif.</p>	<p>B</p>

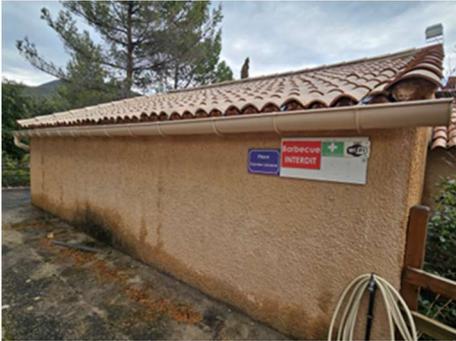
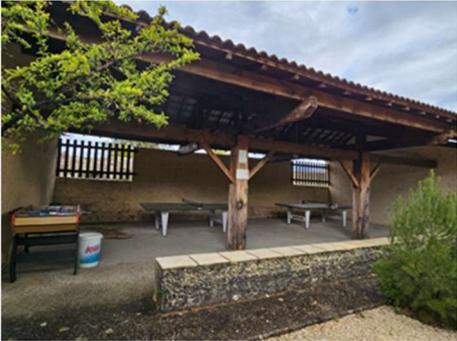
##### Etat général des toitures des parties communes

Description	État
<p>Bon état général constaté des couvertures tuiles et des charpentes quand visibles</p> <p>Illustrations (non exhaustives) :</p> <div style="display: flex; justify-content: space-around;"> <div data-bbox="140 819 373 853"> <p>Place S. Lubrano</p>

</div> </div> <p><i>Recommandation(s) :</i>  <i>Contrôles réguliers et entretien</i></p>	<p>A</p>

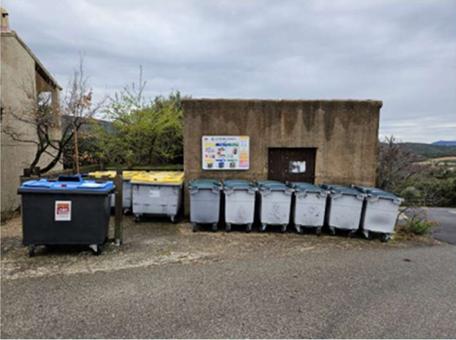
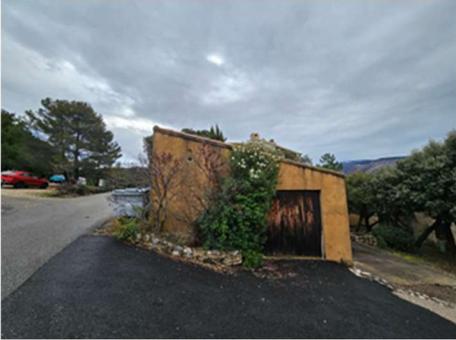
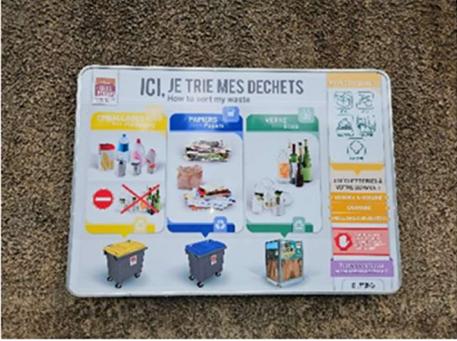
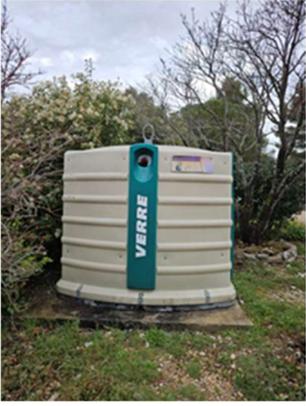
##### Etat général

Description	État
<p>Local séparé donnant sur voie municipale. (1)            Containers différenciés avec rappel du tri sélectif (2)            Container verre en face (3)</p> <div style="display: flex; flex-wrap: wrap;"> <div style="width: 50%; text-align: center;"> <p>1</p>

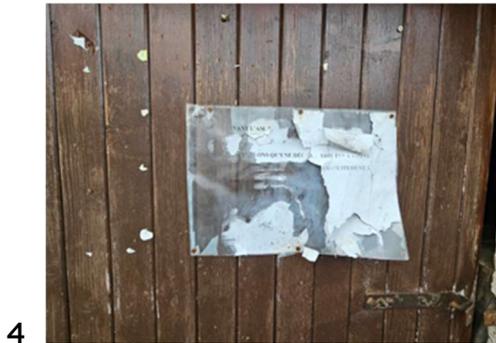
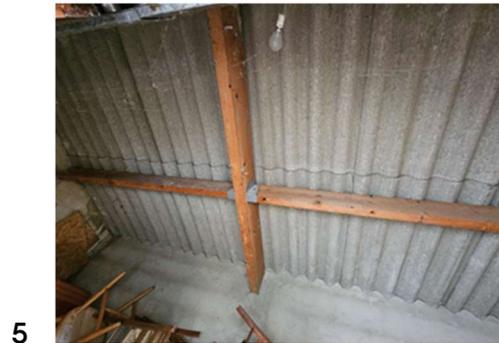
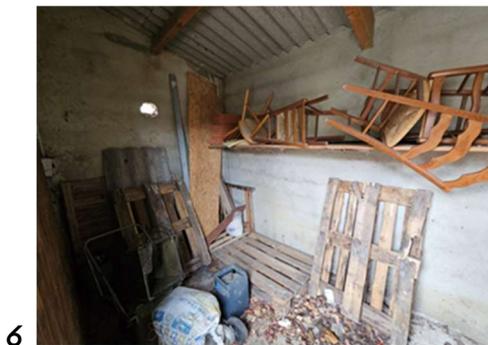
2 Portes en bois non verrouillées. (4) Etat moyen  
PST sur poutres ; Aspect général non dégradé (5)  
Ampoule à nu sans protection  
Encombrants importants (6)

***Entretien des portes à prévoir (type lasure)***

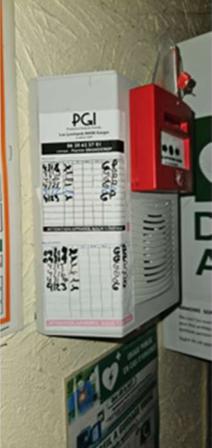
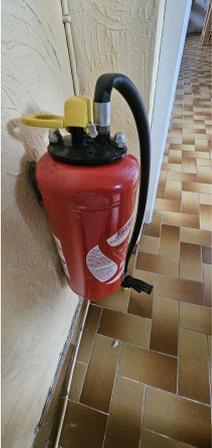
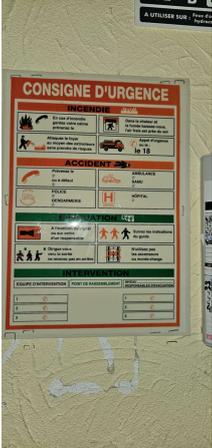
Description	État
<p>Salle Club :</p> <p>Sécurité incendie (alarme incendie, extincteur, consignes)</p> <div style="display: flex; justify-content: space-around; align-items: center;">

</div> <p>Recommandation(s) :</p> <p>Contrôles périodiques et entretiens réguliers</p>	A

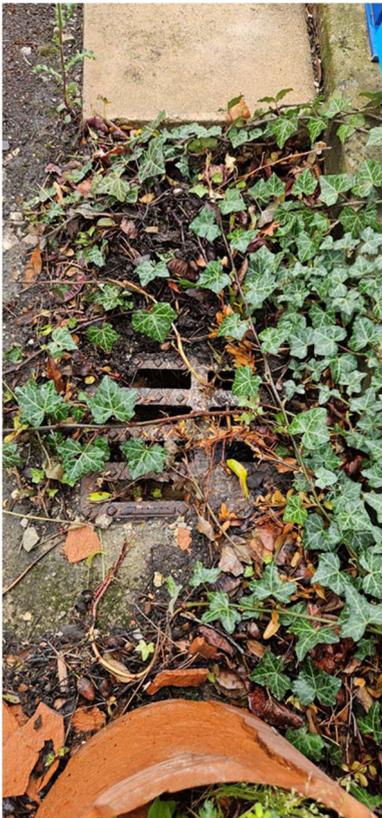
##### Regards

Description	État
<p data-bbox="140 600 884 636">Ex de grille d'eaux pluviales obstruée par végétation.</p>

<p data-bbox="140 1570 1193 1653"><i>Recommandation(s) :</i> <i>Nettoyage des grilles d'eaux pluviales pour évacuation sans débordement.</i></p>	<p data-bbox="1342 1133 1362 1169">B</p>
